農業施設構造物のコンクリート劣化の現状分析と補修の試み

Current State and a New Rehabilitation Technique for the Deteriorated Concrete Structures on the Development Projects of Agriculture and Rural Areas

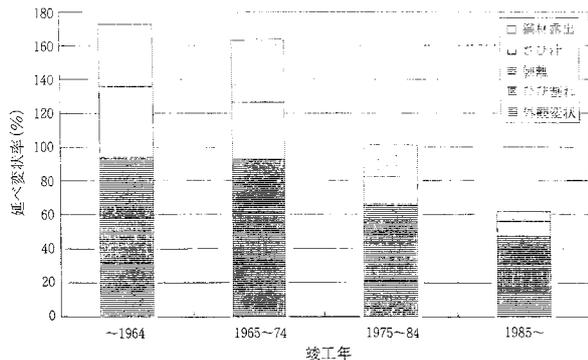
図-1 竣工年区分による劣化状況

(1) 竣工年区分による劣化状況 竣工年区分による劣化状況を各変状の合計割合(延べ変状率)で示すと、図-1のとおりである。延べ変状率のみならず、各変状率も竣工年代が古いほど高くなっている。また、古い構造物ほど、コンクリートの低品質や配筋不良に起因すると考えられる鋼材露出やさび汁の比率が高い傾向がみられる。

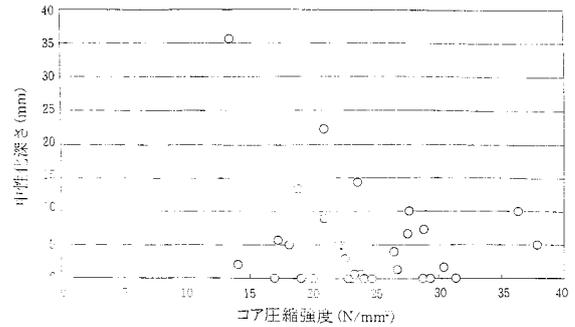
図-2 コア圧縮強度と中性化深さとの関係

- ① コア圧縮強度と中性化深さ：コア圧縮強度と中性化深さとの関係を、図-2に示す。コア圧縮強度が大きくなるほど、中性化深さの変動幅が小さくなるという関係が見られる。
- ② 圧縮強度の比と中性化深さ：設計基準強度に対するコア圧縮強度の比率(圧縮強度比)と中性化深さとの関係を、図-3に示す。圧縮強度比が大きいほど、中性化深さの変動幅が小さくなる傾向が見られ

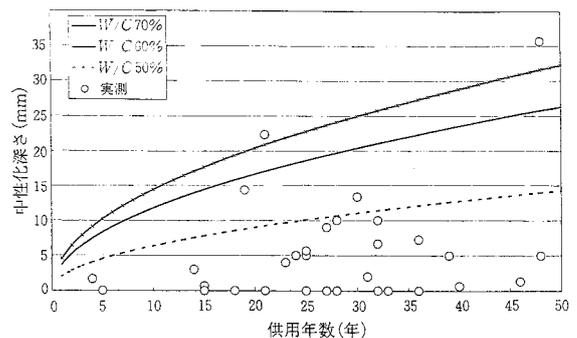
図-4 供用年数と中性化深さとの関係

- ③ 供用年数と中性化深さ：供用年数と中性化深さとの関係を、図-4に示す。図中に記入した曲線は、それぞれの水とセメントの割合(W/C)のときの岸谷式¹⁾による予測値を示したものであるが、中性化深さをこの曲線と比較すると、29件(94%)の測定個所でW/Cが60%の場合の予測曲線を下回っている。土木コンクリート構造物では、鉄筋のかぶり比較的大きく取られていることと合わせて考えると、コンクリートの中性化が主な原因となって構造物が劣化している事例は非常に少ないと考えられる。また、データ数が少ないので必ずしも明確ではないが、一部に、経過時間の平方根に比例して中性化深さが大きくなるという施工不良等の傾向が認められ

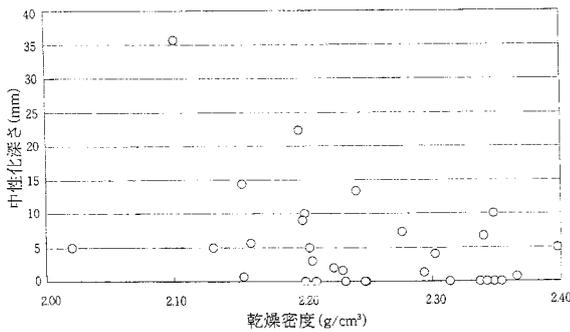
図-5 乾燥密度と中性化深さとの関係

④ 乾燥密度と中性化深さ：コアの乾燥密度と中性化深さとの関係を、図-5に示す。中性化深さは、乾燥密度が大きくなるに従い小さくなる傾向が見られる。乾燥密度は、使用されている骨材の比重等に大きく影響されるので断定はできないが、密実なコンクリートほど中性化が進行しにくいことを表していると判断される。

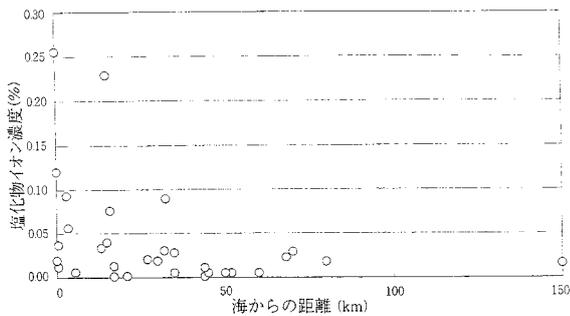
図-6 塩化物イオン濃度と海からの距離との関係

(2) 塩化物イオン濃度 構造物表面から4～6cmの位置の塩化物イオン濃度と海からの距離との関係は、図-6に示すとおりである。塩化物イオン濃度は、初期塩分(内在塩分)と飛来塩分に影響されると考えられるが、海から近いところで高濃度傾向がみられることから、塩化物イオン濃度は飛来塩分の影響をより強く受けていると考えられる。

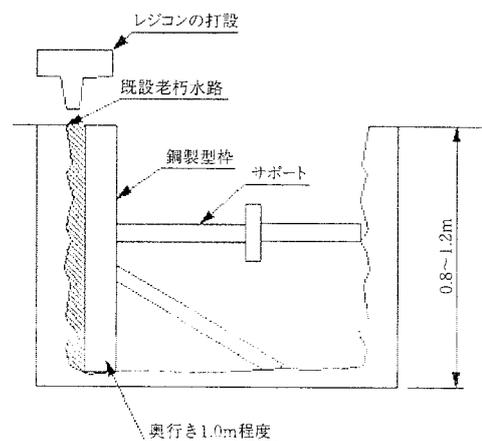
図-8 施工性試験概念図

その結果、8 mm 厚のボードを型枠兼用とした水路底面補強はほぼ満足な結果が得られたが、水路側壁面に実施した15 mm 厚のレジンコン補強は、①打設幅が狭すぎて施工性に問題があること、②型枠とレジンコンとの間の空気抜きが困難なこと、③レジンコン投入時に材料の分離が起きやすいこと等、施工方法に改善の余地があることがわかった。現在、これらの結果を踏まえ、厚さ10 mm のレジンコンボード（表-3）を使った低コスト施工法を開発中である。

現場で行った施工性試験（図-8）は、以下の手順で実施した。①開水路表面のウォータージェットによる清掃、②乾燥・プライマー処理（表面水の除去）、③型枠を水

路内に設置、④レジンコンの打設、⑤硬化、⑥脱型。
