## 農業水利施設機能診断のための非破壊調査現地適用事例

Application of Non-destructive Tests for Performance Diagnosis on Agricultural Facilities

森 充 広<sup>†</sup> 渡 嘉 敷 勝<sup>†</sup> 長 束 勇<sup>†</sup> 服 部 晋 一<sup>††</sup>  
 (MORI Mitsuhiro) (TOKASHIKI Masaru) (NATSUMA Isamu) (HATTORI Shin-ichi)

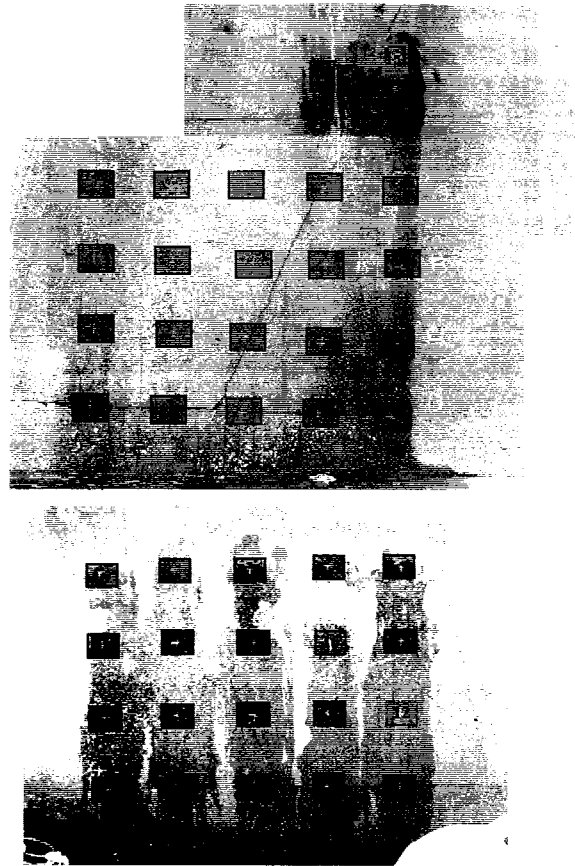
ピアの左岸側、右岸側表層部で実施した音響弾性波法による診断結果を、写真-2に示す。なお、図中の剥離面までの深度は、本測定システムにより得られた推定値である。調査対象としたピアは、施工時に斜めに打ち継いでいるが、この打ち継ぎ目付近に一部剥離の危険性の高い個所が存在した。さらに、目視では特に異常が認められなかった右岸側のピア側壁にも一部剥離の危険性の高い個所が存在した。そこで、ピアを挟み込む形で送受信探査子を離して設置し、コンクリート中の音響弾性波伝播速度を計測し、力学的安全性を評価した。結果を写真-3に示す。測定点20点の平均値は4,400 m/sであり、コンクリートの一般的な弾性波伝播速度(4,000～5,000 m/s)<sup>5)</sup>の範囲内の値であり、局所的な劣化は検出されなかった。

写真-2 ピア表層近傍の剥離診断結果(上段:左岸側, 下段:右岸側, 無印:健全, 数値は剥離面までの推定深度:cm)

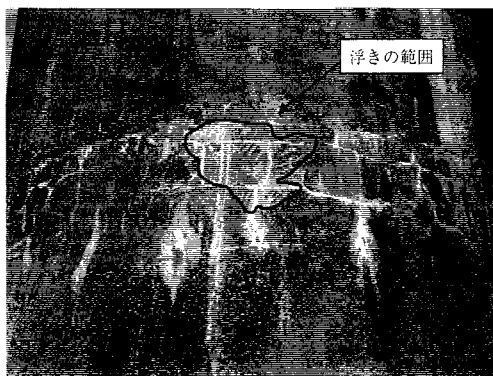
赤外線サーモグラフィ法によるピアの赤外線画像を口絵写真-2に示す。高所に周囲のコンクリートよりも約2～3℃高温になっている領域を非破壊で検知すること

写真-4 打音により確認した浮きの範囲

ができた。同地点を打音法により調査した結果、剥離の危険性が高い部分が検出された(写真-4)。以上の結果から、人が容易に近づくことが難しい高所(法面、橋梁など)や、ある一定以上の広大な面積を有する構造物(ダム、頭首工など)の概査手法として、コンクリートの熱伝導特性を利用した赤外線サーモグラフィ法の適用が非常に有効であると考えられた。
