## 農業用水路機能診断における非破壊調査技術の有効性

森 充広\* 渡嘉敷 勝\* 長束 勇\* 石村英明\*

## Effectiveness of Non-destructive Tests to Irrigation Canals and Tunnels for Function Diagnosis

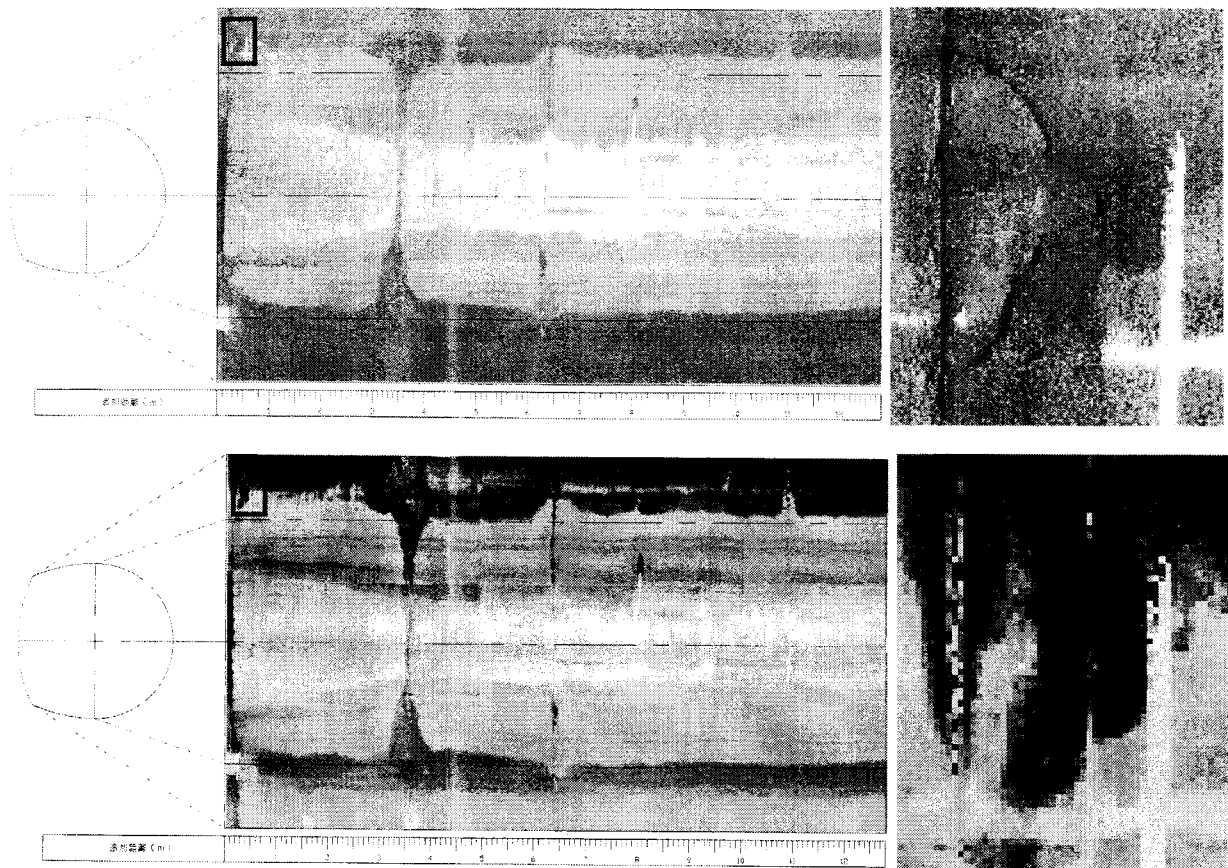
Fig.5 連続壁面画像結果 (上: レーザー法, 下: CCD カメラ壁面計測法, 右図は□で囲った範囲の拡大図)  
Scanning pictures of continuous imaging methods ( Top: laser measurement system, Bottom: CCD camera imaging system)

レーザー法および CCD カメラ壁面計測法で取得したトンネル坑口から 10m 区間の連続壁面画像結果を Fig.5 に示す。レーザー法の場合は、グレースケール画像、CCD カメラ法の場合にはカラー画像が得られる。2R=2,400 標準馬蹄形の水路トンネルで実施したレーザー法の結果では、1mm 幅のひび割れまで確認できた。一方、CCD カメラ法では、壁面の微妙な質感を表現することができるが、使用した CCD カメラの画素数が荒く、1mm 幅のひび割れを確認できる精度ではなかった。さらに高い画素数の CCD カメラを利用するか、もしくはカメラをさらに壁面に近づけて、画素数あたりの撮影範囲を細かくとることが必要と思われる。

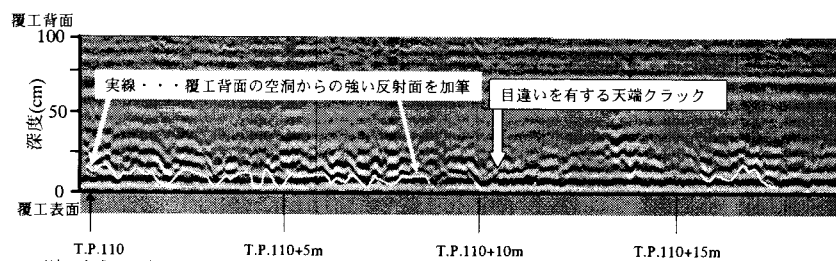
Fig.6 レーダによるトンネル覆工背面の空洞分布調査結果  
Void behind the tunnel concrete lining using ground penetrating radar system

開水路では、鉄筋の配筋位置を求めるため、また、水路トンネルでは、覆工背面の空洞状態を確認するため、レーダ法を適用した。使用したアンテナの周波数は 500MHz (水路トンネル) および 800MHz (鉄筋調査) である。開水路区間でのレーダ結果では、鉄筋からの反射が確認でき、配筋状態を特定することができた。また、水路トンネル覆工のレーダ適用結果では、覆工コンクリートの厚さや、その背面の空洞分布状況が確認できた。Fig.6 に水路トンネル内で実施した調査結果の一例を示す。T.P.110+10m までは、覆工背面の空洞からの強い反射が比較的連続して見られるが、最も変状の大きかった食い違いを有する天端クラックのあたりでは、明瞭な反射面が途切れている。そこで、ドリル削孔によって地山の状況を確認した結果、緩んだ土砂が堆積していることを確認した。

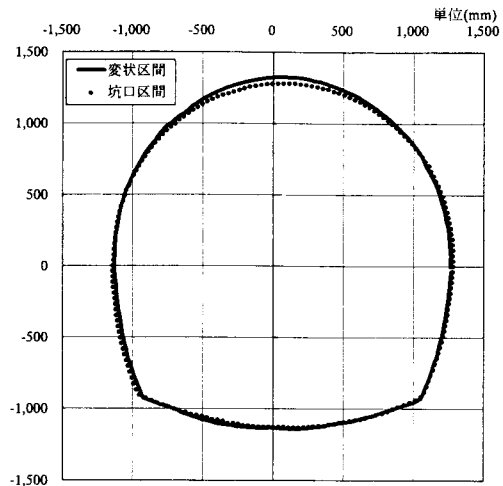
Fig.7 内空断面計測結果

ら 480m 付近の変状の著しい水路トンネルにおいては, トンネル坑口の断面と比較すると, トンネル側壁が内側に押され, 天端が上側に突出している状況が確認された (Fig.7). 完成当初の記録がないため, この結果だけで実際に変形が進行していると断定できないが, この上部が緩んだ土砂であることから, トンネル側壁が押され, 上側に突出しようとする変形を押さえるだけの十分な反力が得られていないと推測される。

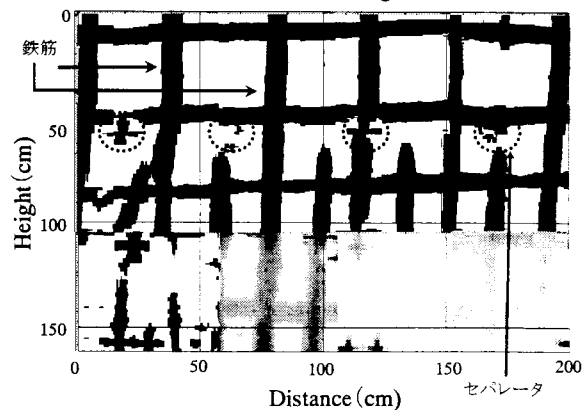
Fig.8 電磁誘導法による配筋調査結果

開水路で実施した電磁誘導法による配筋調査結果を Fig.8 に, 同じく開水路で実施した自然電位法による鉄筋腐食可能性の確認結果を Fig.9 に示す。電磁誘導法では, 浅い位置に鉄筋があれば, 鉄筋径やかぶりを特定することも可能であり, 設計図書との整合性を確認する作業に効率的に利用できる。また, 自然電位法は, 鉄筋までドリルなどではつた後に計測を行うことになるが, それ以外の領域の鉄筋腐食状況を確認することができる。開水路壁面の調査では, 自然電位が全体的に  $-100 \sim -170 \text{ mV vs CSE}$  (硫酸銅電極換算) であり, ASTM による判定基準で「90%以上の確率で非腐食の状態」であった。電気抵抗法においても, おおむね  $10,000 \Omega \text{ cm}$  以上であり,

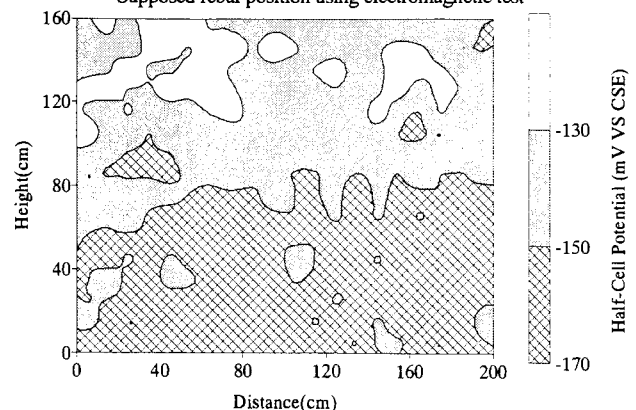
Fig.9 開水路における自然電位分布

鉄筋腐食環境にないことが確認された。ただし, これらの電気化学的方法は, あくまで相対的な評価を示すものであり, 実際にははつるなどして一部破壊検査と組み合わせて評価する必要がある。
