## ジオメンブレンを用いた表面遮水工法の設計施工上の留意点

農林水産省農業工学研究所 長束 勇

### Short Review on Design and Construction of Surface Lining System Using Geomembranes for Dam and Reservoirs

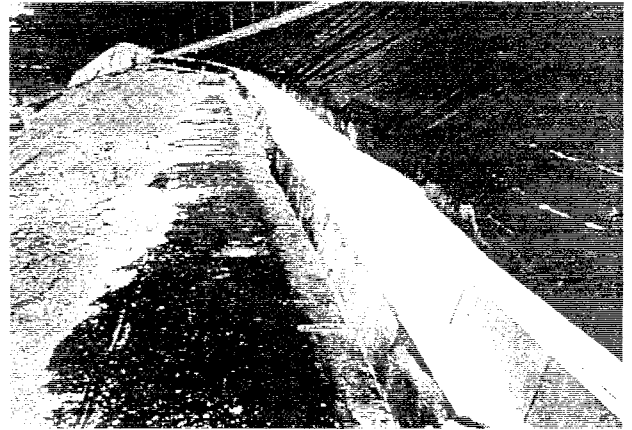
写真-3 固定用U字溝の浮き上がり

- ①調査地区：四国
- ②使用場所：廃棄物処分場
- ③使用種別：HDPE 系 GM
- ④発生状況：施工 1 年後，小段および法肩固定用の U 字溝が浮き上がった。
- ⑤発生原因：保護層の土荷重による GM の下方への引張力や GM の温度による伸縮力に比して，U 字溝が軽量で固定荷重不足であったことが原因である。

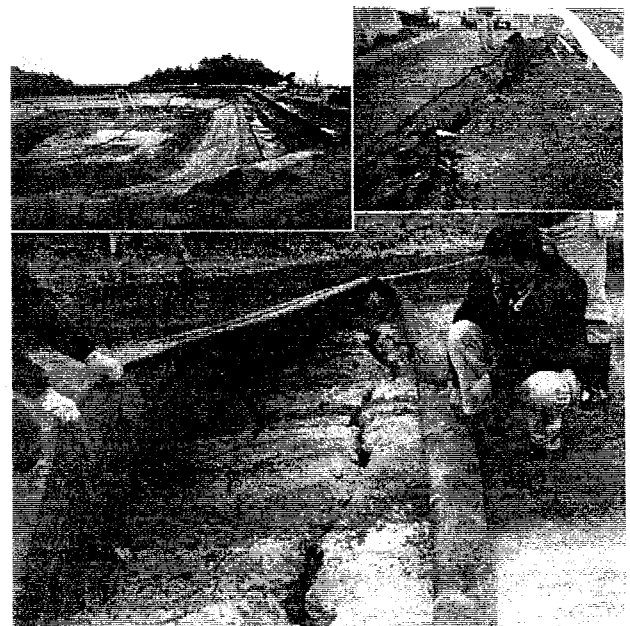
写真－9 亀裂の発生状況

- ①調査地区：淡路島（北淡町）
- ②使用場所：貯水池（ため池）
- ③使用種別：EPDM 系 GM
- ④被災状況：地震により生じた断層が写真左上のようにため池（理田池）を横断し、堤体および GM 基盤に亀裂が発生した。
- ⑤敷設 GM の状況：写真右上のようにため池取り付け道路には大きな亀裂と段差が発生し、ため池堤体部に設置されている余水吐（コンクリート構造物）には亀裂が発生した。その延長線上の GM を剥いだところ、写真下のように敷設基盤にも大きな亀裂が発生していたが、GM には損傷が全く見られなかった。
