# ジオメンブレンを用いた農業用水路の 漏水補修工法の性能評価

### PERFORMANCE EVALUATION OF WATER LEAK REPAIR METHOD USING GEOMEMBRANE FOR IRRIGATION CANAL

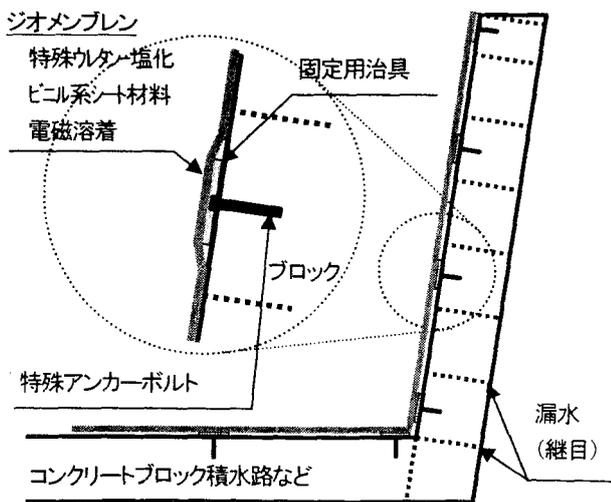
図-2 漏水補修工法の概要

開発中の漏水補修工法の概要を図-2に示す。本補修工法は、①既設水路の表面を高圧水洗浄した後、②特殊アンカーボルトにて固定用治具をスポット的に設置し、③ジオメンブレン（特殊ウレタン-塩化ビニル系シート材料）を、設置した固定用治具に電磁溶着する。これにより、コンクリートブロック積水路のように接着型補修工法の適用が困難な場合においても、水路の漏水防止対策が可能となる。ジオメンブレンはポリエステル長繊維による補強複合タイプを使用し、厚さは1.55mmである。

ジオメンブレン同士の継目部は、加熱溶着により一体化を図り、端部処理は、ステンレス製平鋼、ブチルゴム系止水板および特殊エポキシ樹脂シール材によりシール処理を行う。なお、固定用治具設置の際は、特殊アンカーボルトの引抜き抵抗性および耐久性向上のため、ボルトに特殊エポキシ樹脂接着剤を塗布する。また、端部が水路水面以下に位置する場合は、ステンレス製平鋼などが水路内の凸部とならないよう、溝状のはつり処理およびポリマーセメントモルタルによる断面修復処理を行い、水路内表面の平滑性を確保する。さらに、既設水路から生じる背面水を水路内に排除するため、逆止弁を内蔵した排水装置を設置する<sup>1)</sup>。

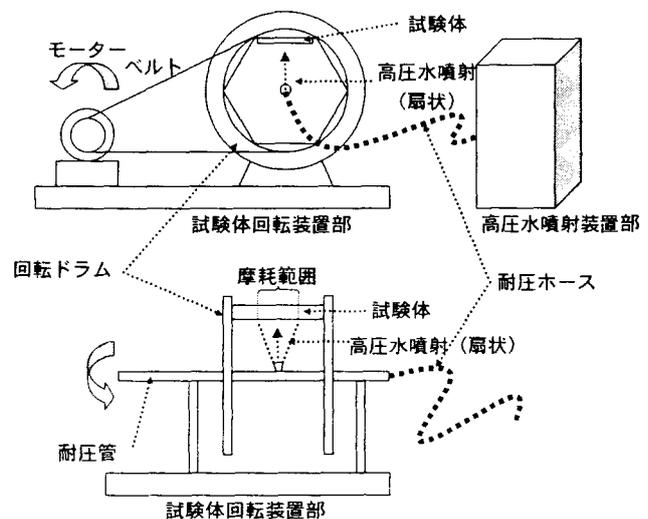
図-3 水流摩耗試験の概要

水流摩耗試験は、高圧水流を用いることで、農業用水路にみられる、表面のモルタルが選択的に流出し、粗骨材のみが露出する摩耗現象（図-7参照）を再現できる試験方法である。6体の試験体を正六角形状に、回転ドラム内部に試験表面を内側に向けて設置し、ドラム中心部分より噴射される高圧水を、6体の試験体が均等に受けることができるよう一定の速度で回転する「試験体回転装置部」と、高圧ポンプを利用し、一定の条件（最大噴射圧力4.9MPa、最大噴射水量24.1l/min）で高圧水を扇状に噴射し、噴射を受けた試験体表面を摩耗させる「高圧水噴射装置部」の、2装置部より構成される<sup>3)</sup>。

定し実施した。水流摩耗試験の概要を図-3に、各試験の状況を図-4～6に示す。

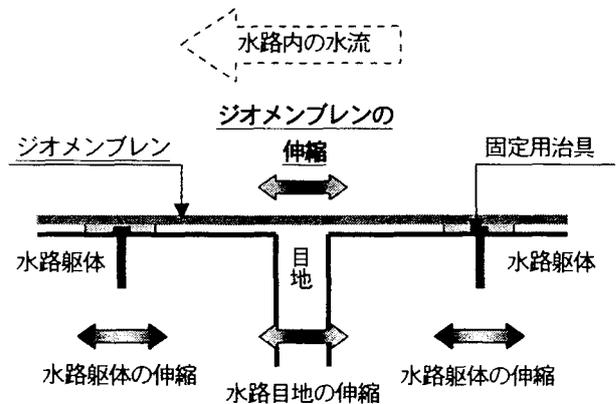
図-8 目地部の概要

水路目地からの漏水を防止するため、目地部は水路内に設置されたジオメンブレンにより被覆される。したがって、ジオメンブレンには水路目地への追従性が要求される。目地部の概要を図-8に示す。

ジオメンブレンは固定用治具に一定の間隔で溶着されるため、水路目地の伸縮の発生と同時に、ジオメンブレンにも伸縮が発生する。そこで、水路目地への追従性の評価では、引張試験および引張試験方法による伸縮繰り返し試験を実施した。引張試験方法は、JIS L 1096「一般織物試験方法」に準拠し、つかみ間距離は200mmとした。また、伸縮繰り返し試験の伸縮量は、水路10mあたりの伸縮量5mm（つかみ間距離に対して2.5%）、および15mm（同7.5%）とし、繰り返し回数は50回とした。

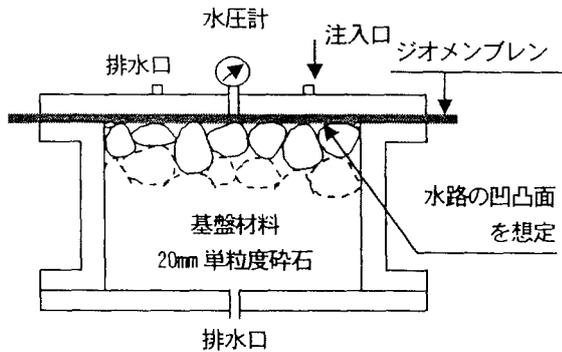
図-9 耐水圧性試験（平滑性保持性）の概要

滑性を低下させる要因としては、摩耗による凹凸の再発生が考えられる。しかし、ジオメンブレンを用いた本補修工法においては、ジオメンブレン自体の摩耗による平滑性の低下はほとんどない。一方、本工法では、ジオメンブレンを設置する際、摩耗した水路の凹凸面に直接敷設する施工方法を採用することから、水路内の水圧によりジオメンブレンが凹凸面に押し付けられ、平滑性を維持できない可能性がある。そこで、通水表面における平滑性保持性の評価では、耐水圧性試験<sup>9)</sup>を行い、試験前後の平滑性を比較した。耐水圧性試験では、水路の凹凸面を再現するため、基盤材料には20mm単粒度砕石(S-20)を用いた。なお、加圧条件は0.3MPa・672h(28日間)とした。耐水圧性試験の概要を図-9に示す。

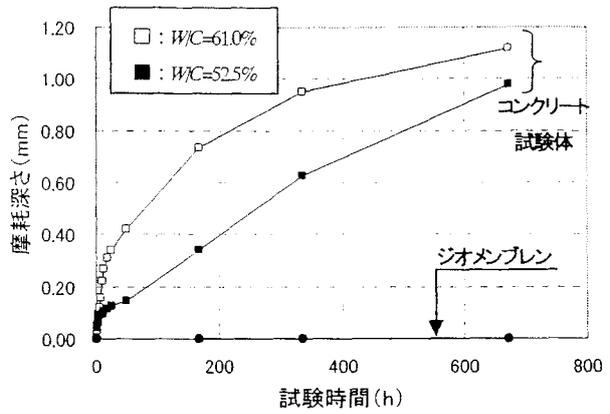
図-10 水流摩耗試験結果

水流摩耗試験の結果（摩耗深さ変化）を図-10に、すり磨き摩耗試験の結果（摩耗減量変化）を図-11に、衝撃摩耗試験の結果（摩耗減量変化）を図-12に示す。なお、各試験では、比較のため、コンクリート試験体（W/C=61.0%（ $\sigma_{28}$ ：18MPa）、52.5%（同：24MPa））による試験を併せて行った。

水流摩耗試験では、ジオメンブレンの摩耗はみられなかった。一方、すり磨き摩耗試験、衝撃摩耗試験では、ジオメンブレンの摩耗が確認された。すり磨き摩耗試験では、1,000回転で約0.23g摩耗し、コンクリートの摩耗

以上の結果より、ジオメンブレンを用いた本工法では、衝撃的に作用する摩耗に対しては変状を生じる可能性があるものの、いずれの試験においてもコンクリートに比べ耐摩耗性に優れることから、農業用水路への適用については問題ないものと考えられる。評価方法としては、施工現場での耐久性調査などから、試験時間・回転数と供用年数との関係を確認し、劣化予測や耐用年数などの定量的性能評価を行うことが重要であると考えられる。

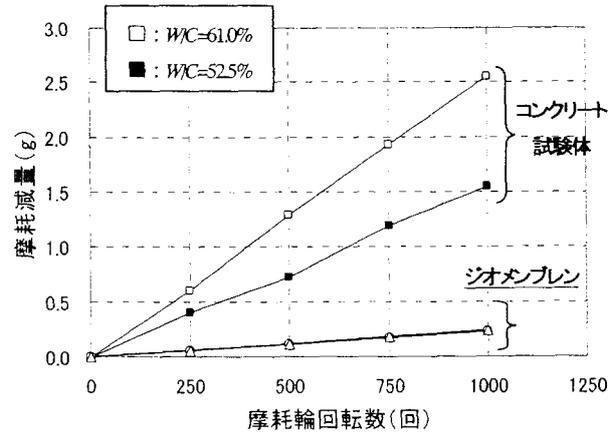
図-11 すり磨き摩耗試験結果

減量の9～15%程度であった。また、衝撃摩耗試験では、その衝撃力により試験中にジオメンブレンが著しく変形し、500～1,000回転で、基盤材料からの剥離に至った。

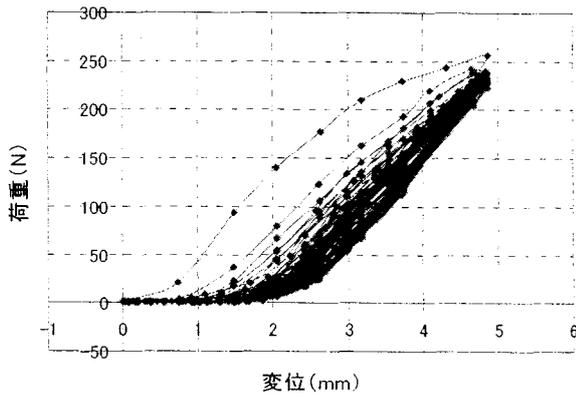
図-13 伸縮繰り返し試験結果（5mm（2.5%））

伸縮繰り返し試験の結果を図-13（伸縮量5mm）および図-14（伸縮量15mm）に示す。伸縮量5mmの場合、1回目の载荷では約260Nの荷重を示すのに対し、50回目の载荷では約240Nとなり、その保持率は約92%であった。一方、伸縮量15mmの場合は、1回目の载荷では荷重は約540Nを示すのに対し、50回目の载荷では約470Nとなり、その保持率は約88%であった。現場での固定用治具溶着

部間の距離を200mmとした場合、50℃の外気温変化を50回繰り返しても約90%の保持率を示し、その3倍量の伸縮に対してもほぼ同等の保持率を示すことが分かった。

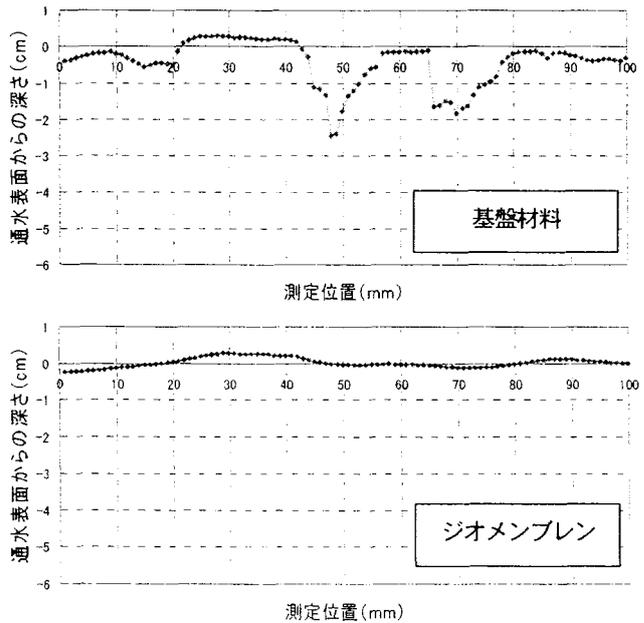
図-15 平滑性保持性（耐水圧性）試験結果

耐水圧性試験における基盤材料の表面からの深さの分布およびジオメンブレンの耐水圧性試験後の表面からの深さの分布を図-15に示す。

基盤材料では、平均深さ4.3mm、最大深さ24.5mm、最大高低差27.3mmであった。これに対し、ジオメンブレンを敷設したものは、平均深さ0.2mm、最大深さ2.5mm、最大高低差5.4mmであった。試験後の外観観察からは凹凸の発生がみられたが、平均深さにして1/20程度であり、平滑性を失うまでの状態には至らないことが分かった。この要因としては、本工法のジオメンブレンには繊維を含有する補強複合タイプを採用しているため、高水圧下においても剛性が発揮されたことなどが考えられる。

なお、試験中の水圧低下などはなく、試験後の試験体に損傷などはみられなかった。
