# ゴム弾性を活用した水路目地補修工法の開発

既設コンクリート躯体を活用して水路を更新しようとする場合、目地部における効果的な漏水防止補修技術が必要となる。筆者らは、合成ゴムの有する高弾性に着目し、目地材の断面形状を工夫することにより、目地機能の安定性・持続性、目地補修の省力化が可能な工法開発を進めている。多様な断面形状の目地材について目地挿入完了時および最大圧縮変形時の応力状態を FEM 解析により調べたところ、適切な空隙量を有する中空リム構造とすれば、目地が伸縮しても目地材の水路側表面には引張応力が発生しないことが判明した。一般にゴムが引張された状態では大気中のオゾンによる劣化を受けるが、オゾンにさらされる目地の水路側表面は常に圧縮応力状態に維持されることから、高耐久性が期待できると考えられる。

## Development of Repair Method for Joint of Canal Making Use of Rubber Elasticity

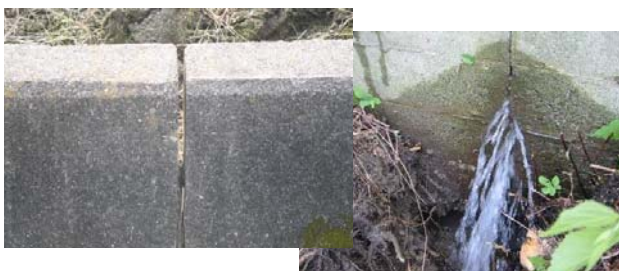
Fig.1 目地材の欠損と目地部からの漏水

Defect of joint filler and water leakage through the joint of canal

水利施設の更新を事業目的とする幾つかの国営土地改良事業全体実施設計地区あるいは事業着工地区において筆者らが行った現地調査によると、水路目地材の劣化や欠損により漏水が発生し、水路の水利用機能が著しく損なわれている事例が多く見受けられる (Fig.1)。従来、このような状況において、現状のコンクリート水路躯体そのものには補修や補強を必要とする変状がみられない場合、あるいは水路躯体を補修すれば既設躯体を活用できる場合には、目地部近傍の躯体を取り壊して止水板を再設置し躯体の部分再打設を行うといった方法 (Fig.2) や、また近年では、劣化した目地材を取り除いてセメント系モルタル材や弾性シーリング材を充填するといった比較的簡易な方法、あるいは FRP 板などの材料により目地部全体を被覆する方法などにより補修されている。しかし、これらの補修方法では、躯体の温度変化による伸縮に補

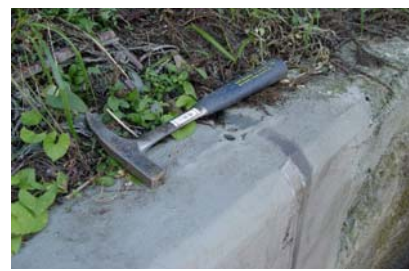
Fig.2 目地部補修の例

Example of repair for joint of canal

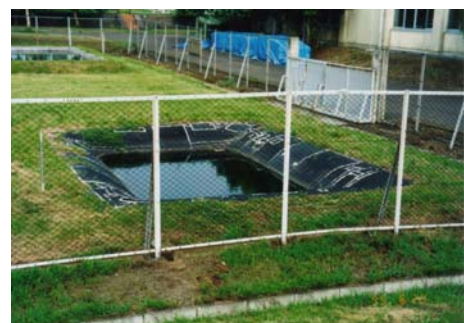
**Fig.7** 合成ゴム系ジオメンブレンで遮水された実験池  
Test pond for the lining system with synthetic rubber geomembranes

コンクリート水路に要求される性能は、水理性能、水利用性能、構造性能の3つである。したがって、目地補修工法に使用する目地材料には、水路に要求される性能を損なわない性能を有する必要がある、特に、止水性、耐久性が重要となる。この前者の止水性については、躯体の温度変化による伸縮に追従できる弾性体、例えば合成ゴムが有利である。また、2.2における課題 B である後者の耐久性については、1967年12月に農業土木試験場（現農村工学研究所）に設置された表面遮水壁型実験池（**Fig.7**）からのサンプリング試験から明らかとなっている次の2つの結果（長東，2000）に着目した。

(IIR) 75%, エチレンプロピレンゴム (EPDM) 25%を成分とする合成ゴム系ジオメンブレンを表面遮水材に用いている。また、容量は約 40 m<sup>3</sup>, 敷設面積は 48 m<sup>2</sup>である。
